LA ECOCARDIOGRAFIA TRIDIMENSIONAL EN DEFECTO TIPO GERBODE

SERVICIO DE GABINETES, UMAE, CENTRO MEDICO NACIONAL SIGLO XXI, IMSS, MEXICO.

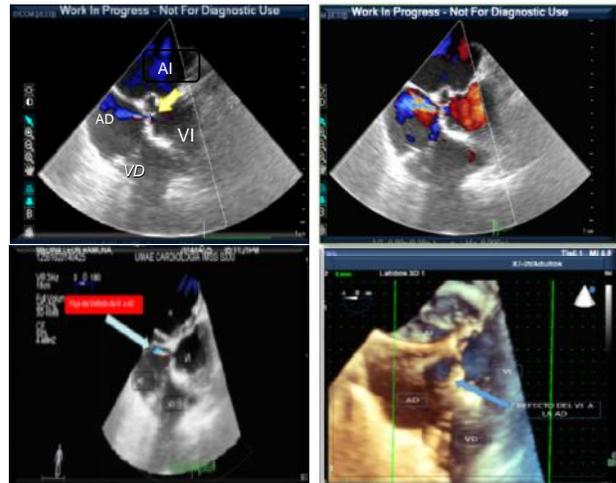
Femenino de 68 años de edad hipertensa, historia cardiovascular: intervención quirúrgica de cierre de comunicación interauricular en el 2004, esta con tratamiento médico con metoprolol y enalapril, se refiere asintomática desde el punto de vista cardiovascular, teniendo una clase funcional I de la clasificación de la Sociedad Americana del Corazón (AHA). Se presenta el día 25 de abril del 2014 para estudio ecocardiográfico de control donde se abordó primero por vía transtorácica encontrando como hallazgo ventrículo derecho no dilatado pero hipertrofico y aurícula derecha dilatada. Se encontró flujo del ventrículo izquierdo a la aurícula derecha y un gradiente de 56 mmHg en dicho flujo sospechándose defecto tipo Gerbode, procediendo a realizar ecocardiograma transesofágico para determinar con mayor precisión el tamaño del defecto. El ETE se realizó con sonda multiplanar X7-2 capturando imágenes en modo bidimensional y tridimensional. Se corroboró la presencia de Defecto Tipo Gerbode de 7x10 mm. que comunica ventrículo izquierdo con aurícula derecha sin hipertensión pulmonar.

Las características de este defecto caracterizado por la ecocardiografía tridimensional nos da una mejor definición, tamaño y correcto sitio del defecto. En el paciente se presenta un defecto tipo Gerbode, del tipo 1 de la clasificación original.
